太陽光発電所 運転中環境調査
(鳥類調査・植生調査)

報告書

令和6年3月

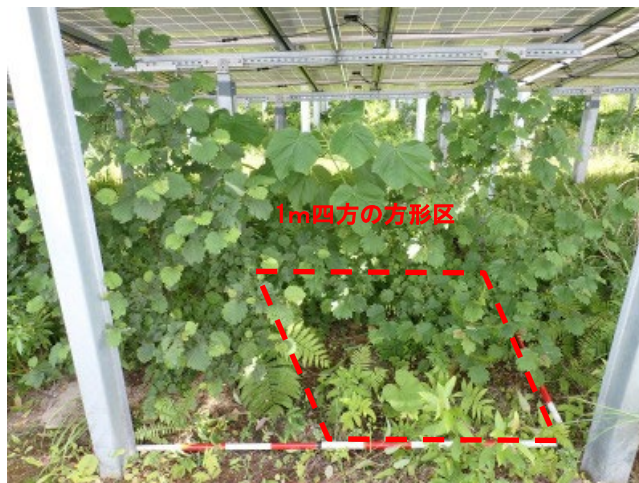
図 2.2.3 植生調査地点の設置例

パネル設置範囲の調査地点は、1m×1mの方形区とし、パネル設置範囲外の調査地点は、植生の状況に応じて、1m×1m～5m×5mとした。

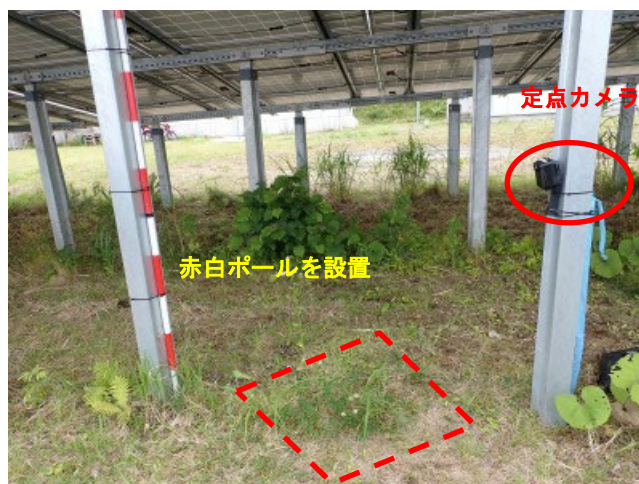
図 2.2.5 定点カメラの設置例

植生の変化をモニタリングするために、パネル設置範囲の3地点に自動撮影カメラを設置した。定点カメラの設置例を図 2.2.5 に示し、設定位置を図 2.2.6 に示す。

2023年6月22日にカメラを設置し、毎日8時と16時の2回撮影を行うよう設定した。また、植物の高さの変化がわかるよう、パネル杭に赤白ポールを設置した。2023年10月12日に定点カメラを回収した。

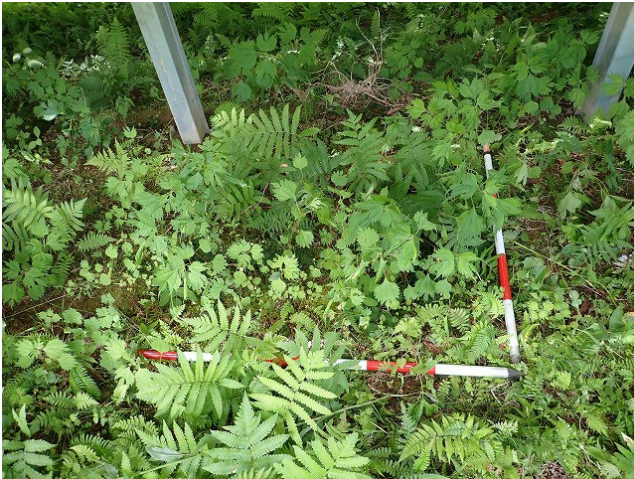
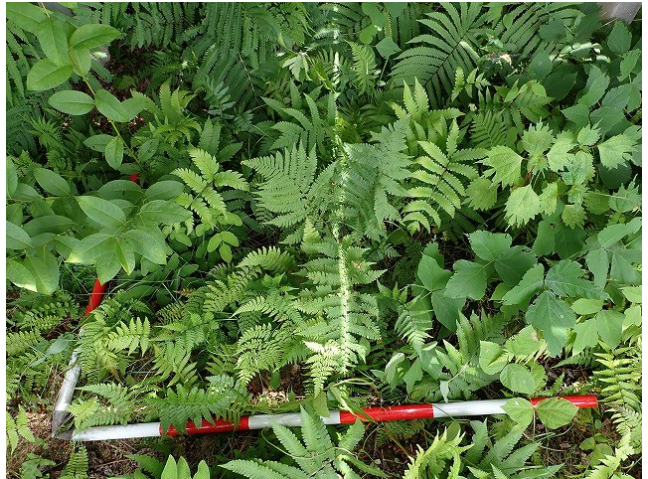
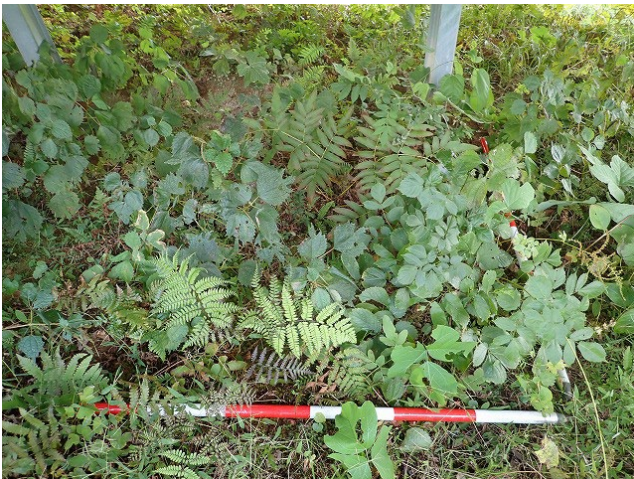
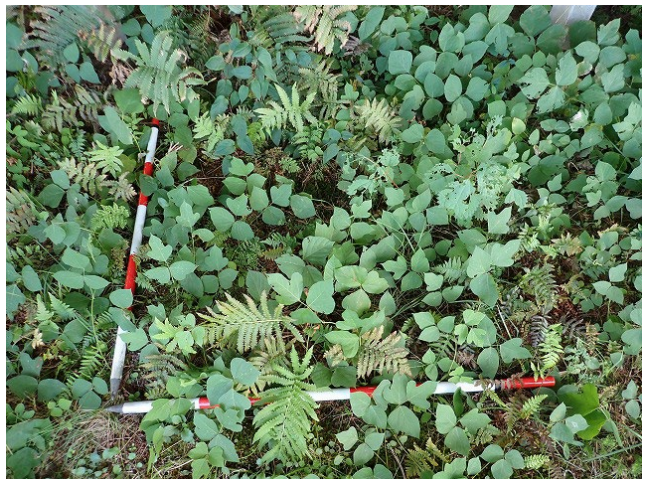
図 3.2.1 A パターンの植生の例（左 A01、右 A06）

- ・日陰を好む植物が多く見られた。
- ・特にシダ植物（ヘビノネゴザ、ゼンマイ、ホソバシケシダ、コウヤワラビ等）が多いことが特徴的である。その他、ケチヂミザサ、アカソが多く、スギの実生も生育した。出現種の特徴から、スギ植林地の林床の植生に近いと思われた。
- ・他の3つのパターンと比べると出現種数がやや多く、多様な植物が生育している。
- ・初夏と秋季で、種組成や草丈に大きな違いはなかった。

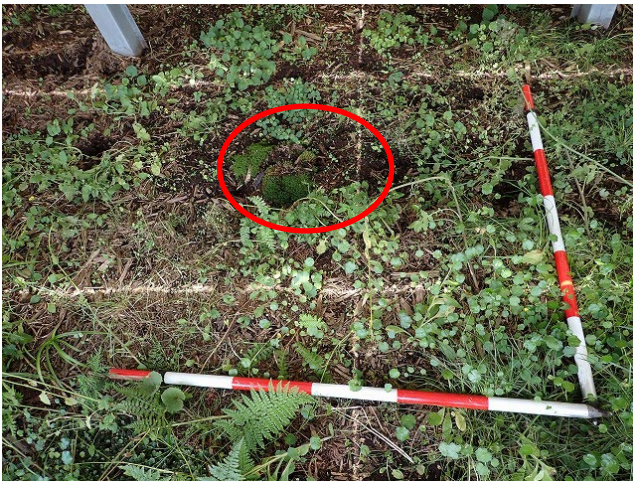
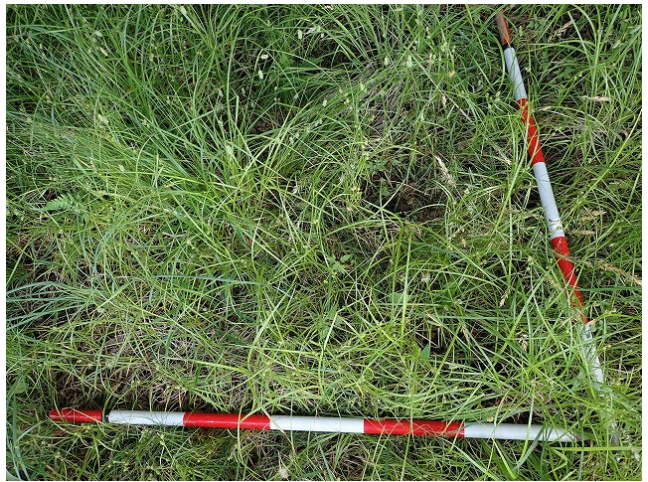
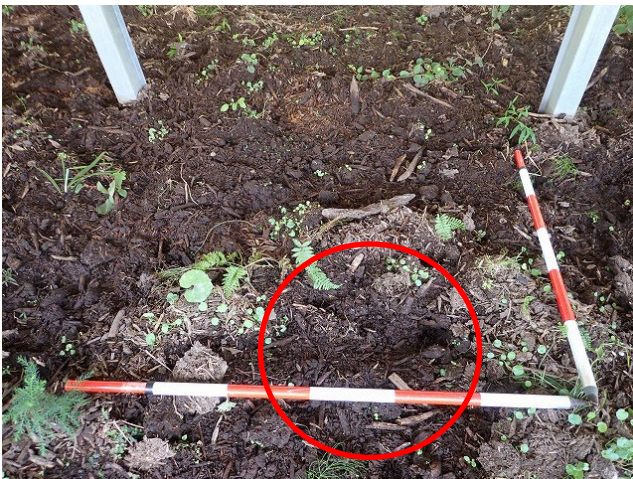
図 3.2.2 秋季 B パターンの植生の例 (左 B02、右 B04)

- ・パネル下・種子吹付 (Aパターン) と比較すると、種数が少ない傾向にある。
- ・Aパターンで多かったシダ植物は、ほとんど生育していない。
- ・イノシシにより表土が掘り起こされている場所が多かった (図 3.2.2 左の赤丸)。秋季には、さらに掘り起こされていて、植被率が10%まで下がっていた。
- ・雨水等によってチップが流されているところが多く、チップと共に植物も流れたために種数が少なくなったと考えられる地点もあった。
- ・他の地点と比べ極端に植被率が低い地点 (B02: 植被率20%) もあった。
- ・Bパターンの中でも傾斜がある地点は傾斜がない地点に比べ種数と植被率の割合が高かった。

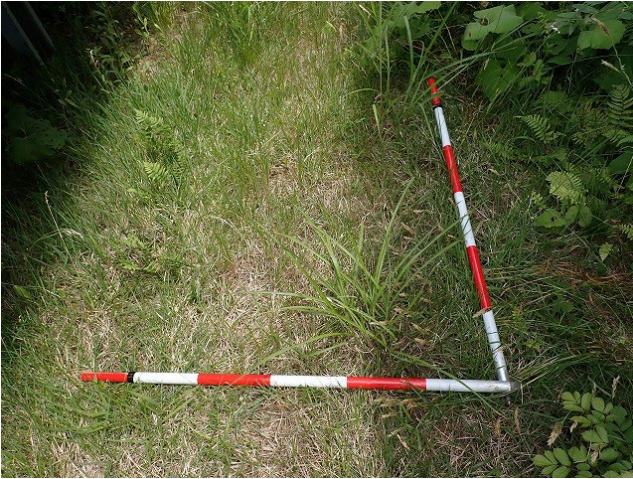
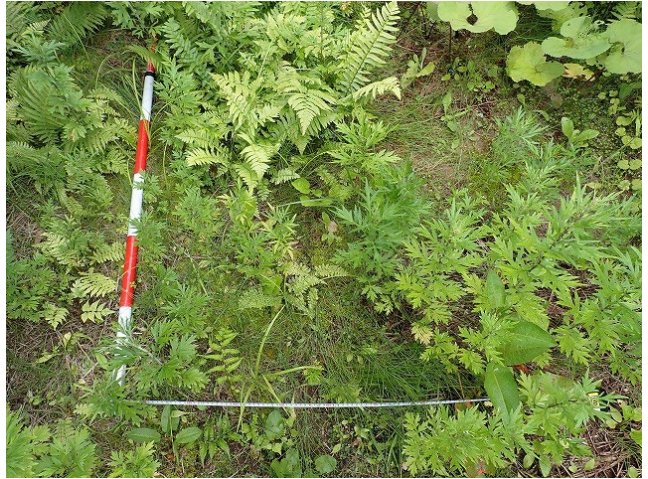
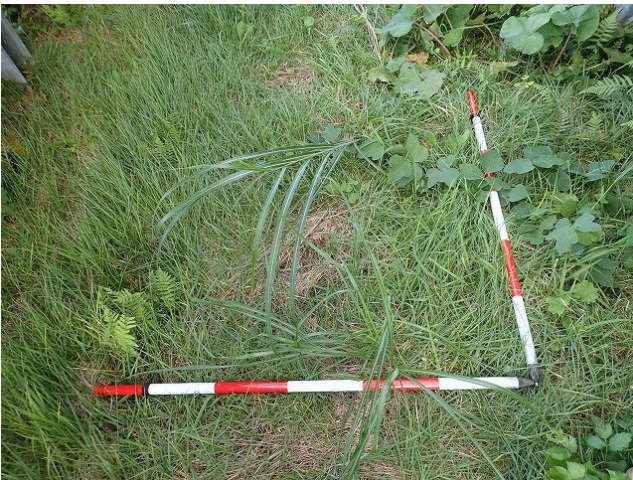
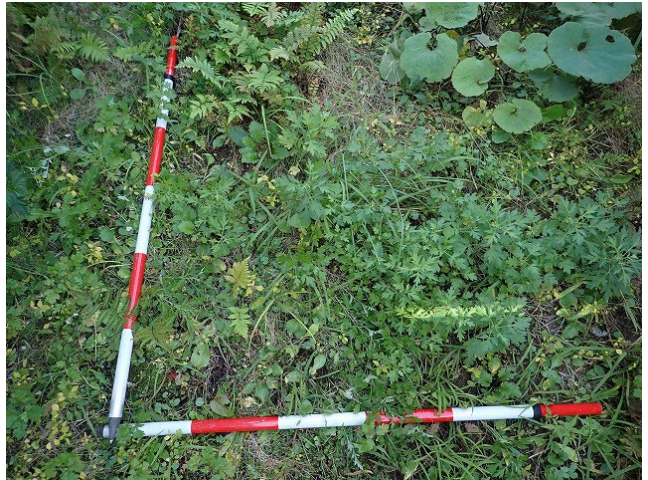
図 3.2.3 Cパターンの植生の例 (左 C02、右 C03)

- ・日当たりを好む植物が見られた。
- ・シロツメクサやウシノケグサなど、パネル下ではほとんど見られなかった植物も見られた。
- ・パネル下で多かったシダ植物は、パネル間では見られなかった。
- ・初夏と秋季で大きな違いはなかった。
- ・初夏と秋季で、種組成や草丈に大きな違いはなかった。

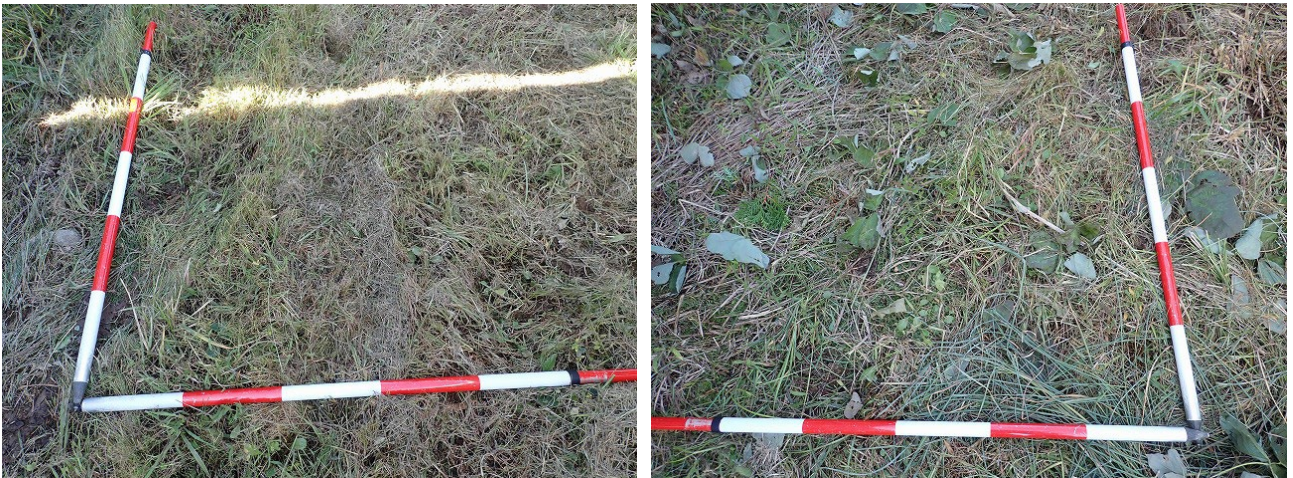
図 3.2.4 秋季 D パターンの植生の例 (左 D01、右 D04)

- ・種組成は、C パターン (パネル間・種子吹付) と大きな相違はないが、ウシノケグサやスキ等の高茎草本を欠き、踏跡植物であるシロツメクサ、オオチドメが多い地点があった。
- ・D パターンでも、傾斜がある地点は、ない地点に比べて種数は多く、植被率は低くなっている。
- ・秋季では、4つのパターンで唯一、初夏より植被率が高くなっていた。

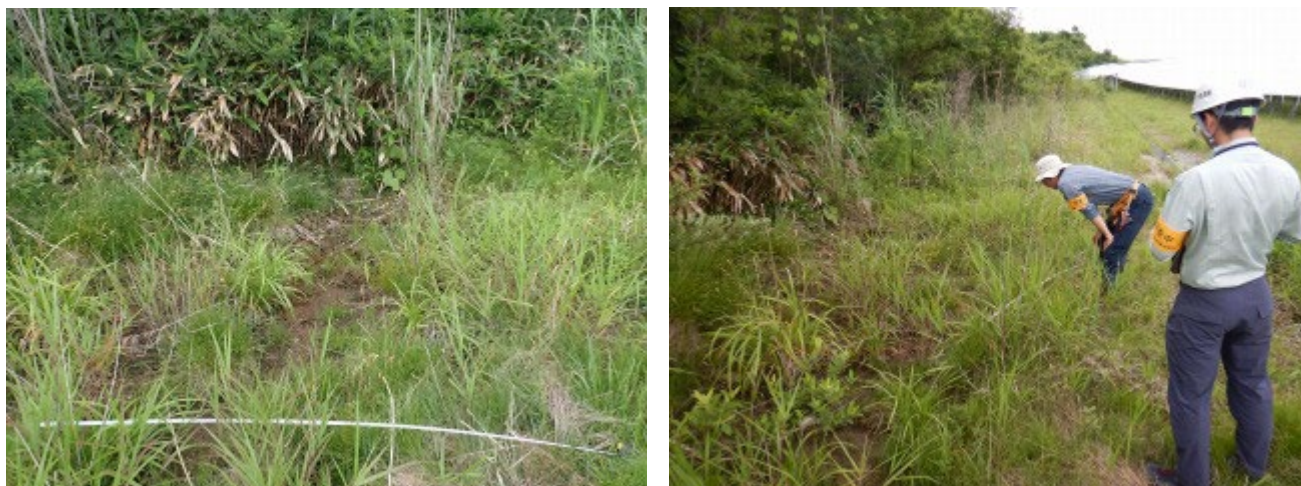
図 3.2.6 その他の植生について（E02 場内の湿地）

- ・ 地表は、ぬかるみが多い。
- ・ ヤナギ類の低木など、湿った環境を好む植物が多かった。
- ・ 多くの種数が見られた。

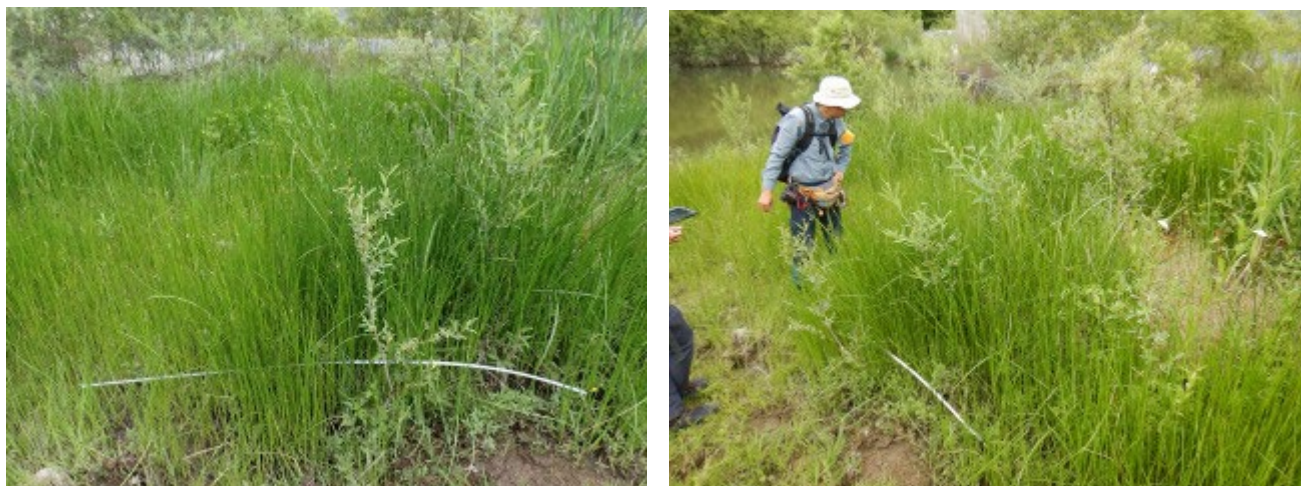
図 3.2.7 その他の植生について（E03（調整池の湿地））

- ・サンカクイやカンガレイなど他のどの地点でも見られない植物が見られた。
- ・水辺に生育する植物が多かった。

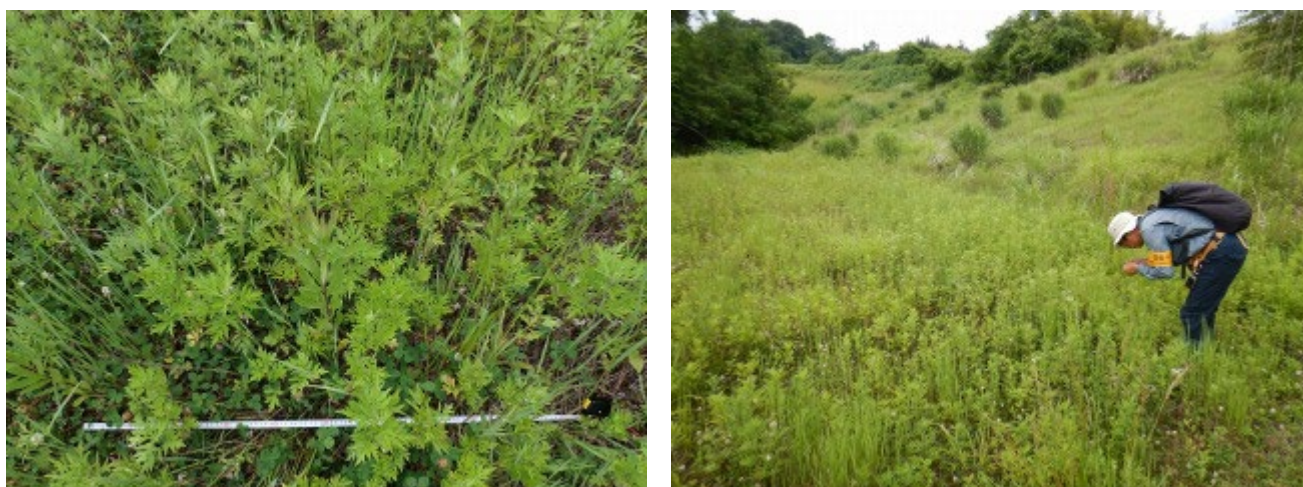
図 3.2.8 その他の植生について（E04（ため池法面下））

- ・種数が5種と少なかった。
- ・植生の大部分をシロツメクサとヨモギが占めていた。

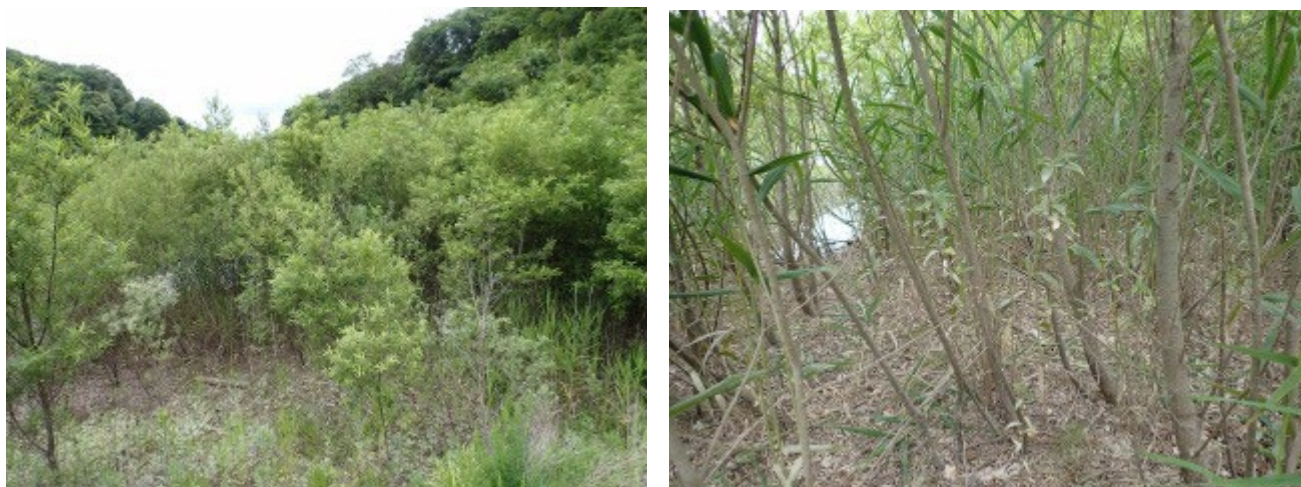
図 3.2.9 その他の植生について（E05 調整池の辺縁）

- ・ヤナギ低木林となっており、ヤナギ類が密生していた。

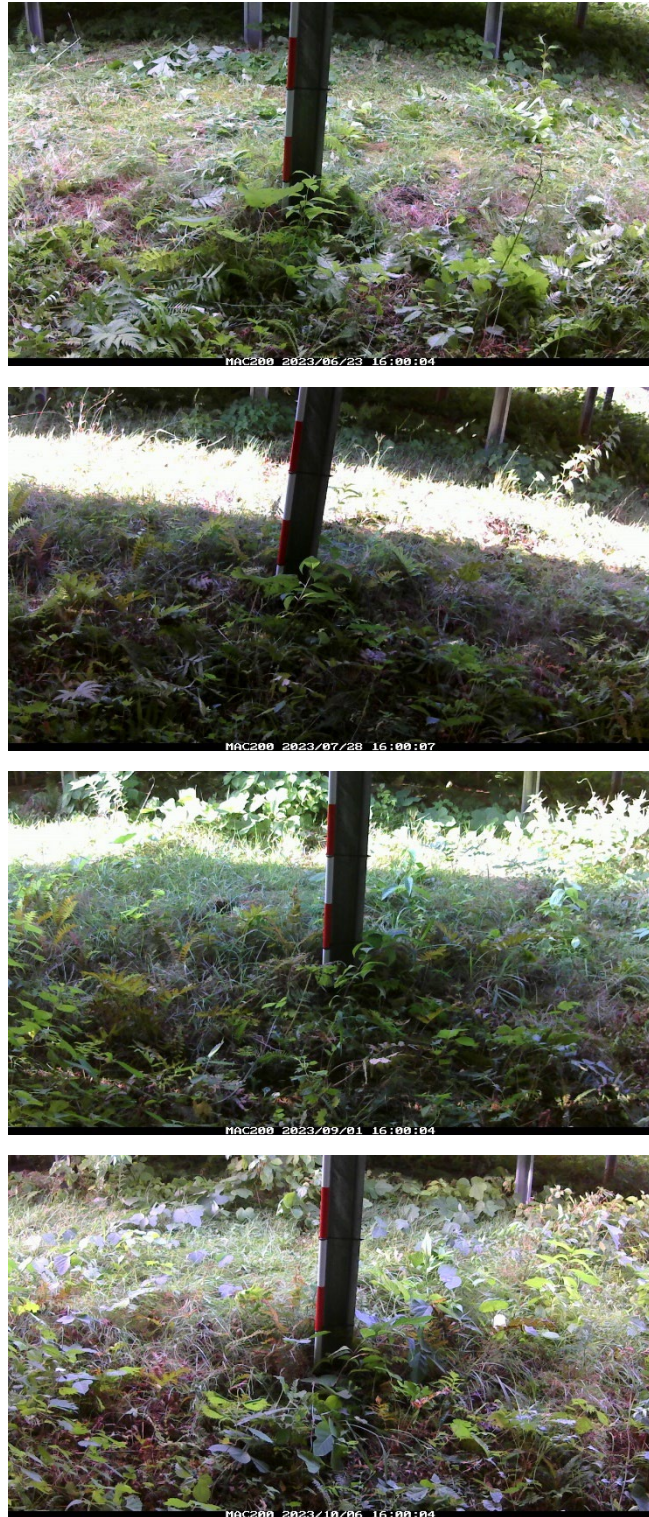
図 3.2.10 定点①（発電所西側）の5週間ごとの写真（上から6/23、7/28、9/1、10/6撮影）

草刈りされた場所でも2か月後には再び植物が繁茂していた。特に定点③については短い期間で生長していることが分かる。また、パネル下、パネル間で、植物の生長に大差はないと思われる。

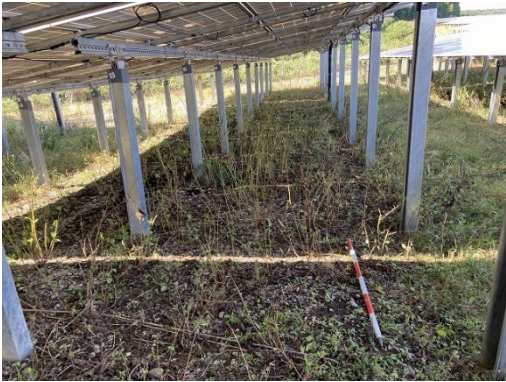
調査結果から、ヒツジの主な嗜好、非嗜好植物を整理し、表 3.2.3 に示した。クズ、アカソなどの嗜好植物は、葉がほぼなくなっていて茎のみになっていた。

<p>アカソ（葉が食べられて茎のみ残っている）</p>
